**RESTAURÁČNÍ PRŮZKUM A NÁVRH NA RESTAUROVÁNÍ  
KAZATELNY KOSTELA SVATÉHO JANA KŘTITELE  
V HORNÍM ŽĐÁRU**

**2026**

| Předmět díla: | restaurátorský průzkum a návrh na restaurování kazatelny |

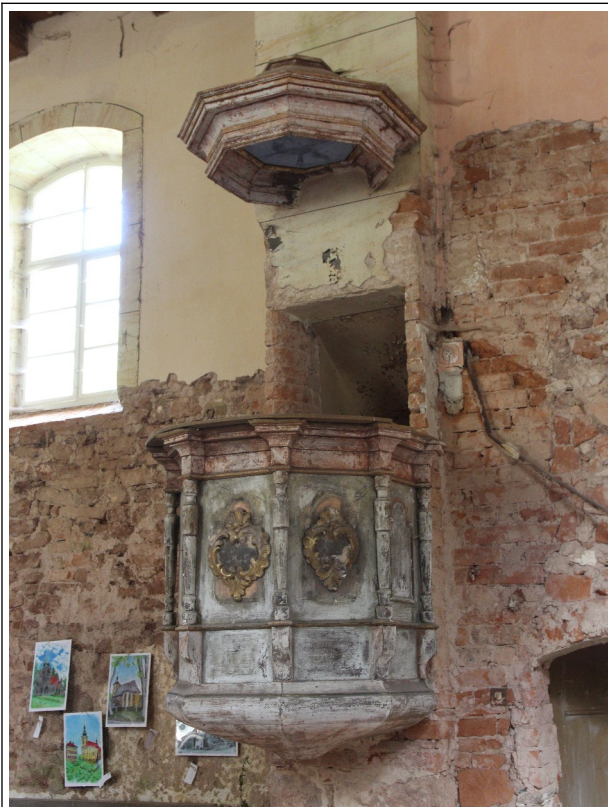
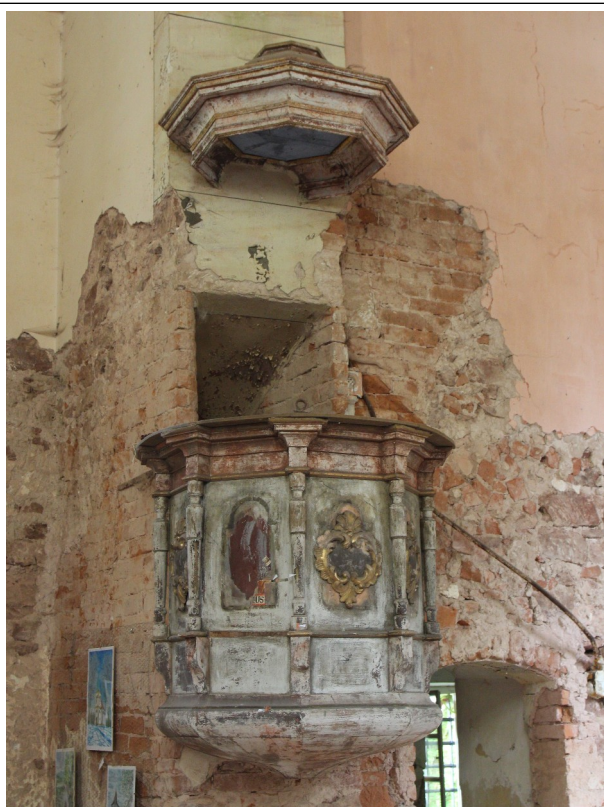
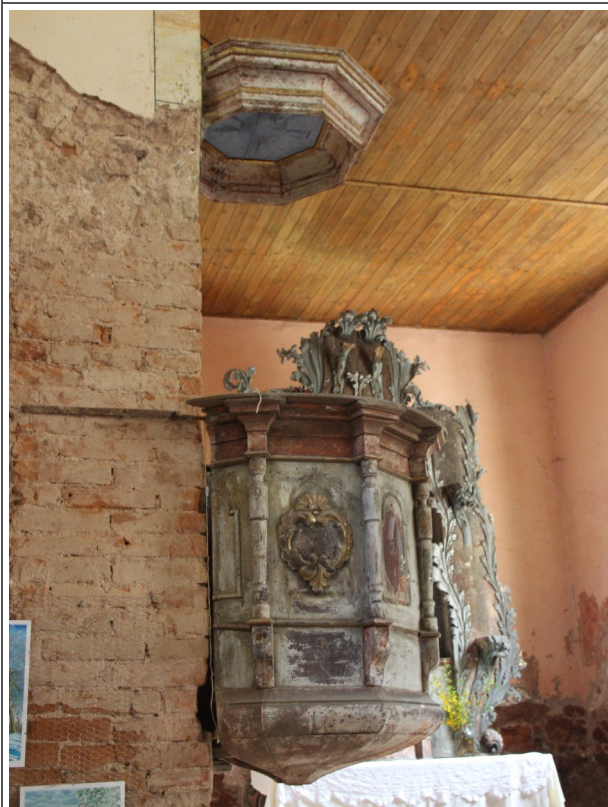
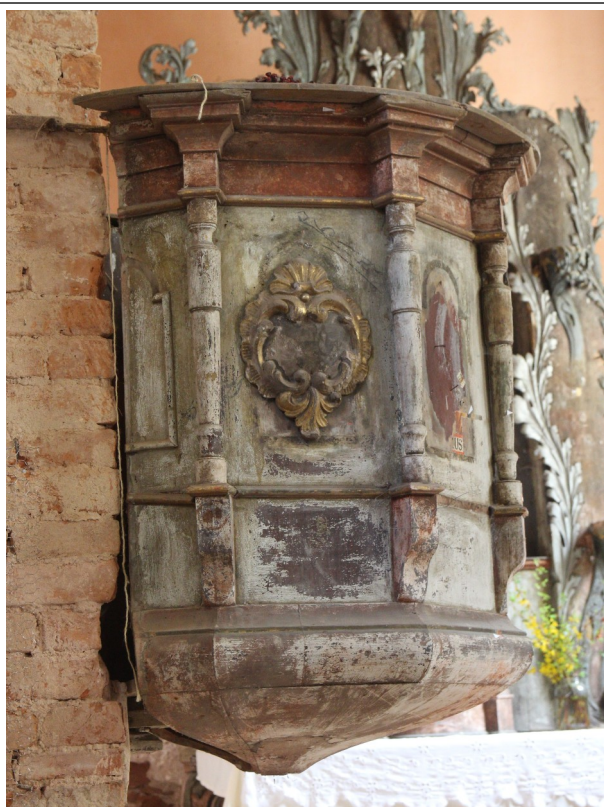
Pohledy na kazatelnu. Dobře patrný havarijný stav barevných polychromií.

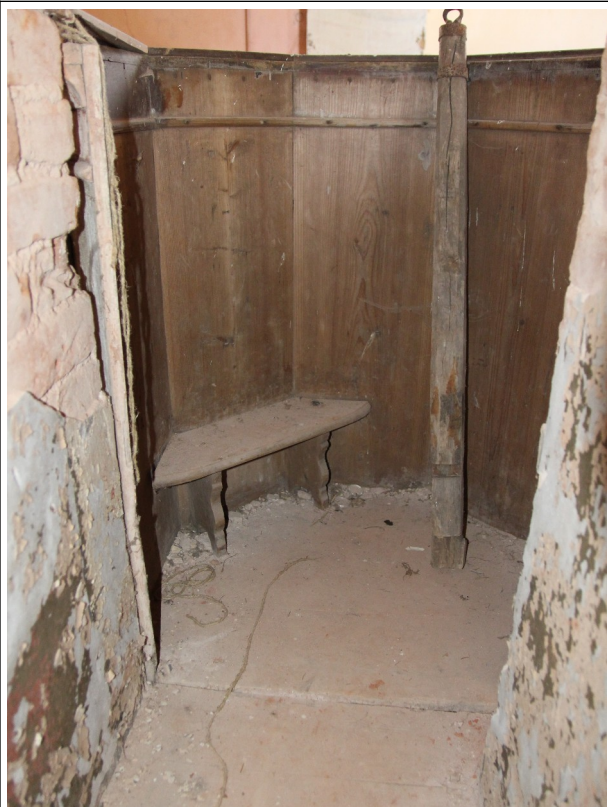
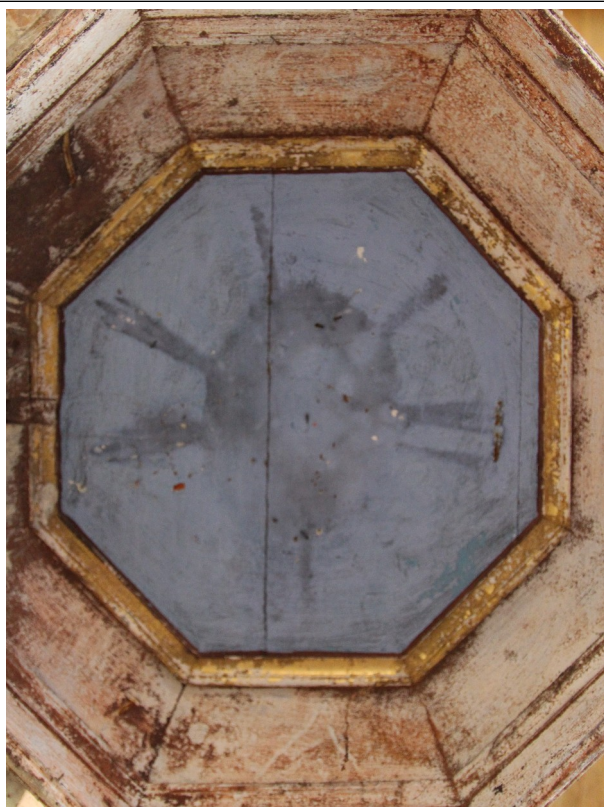
Vlevo vnitřní strana řečniště. Vpravo pohled stříšky, v otisku dobře patrné paprsky a kruh vymezující patrně mráčky s Holubicí Ducha svatého.

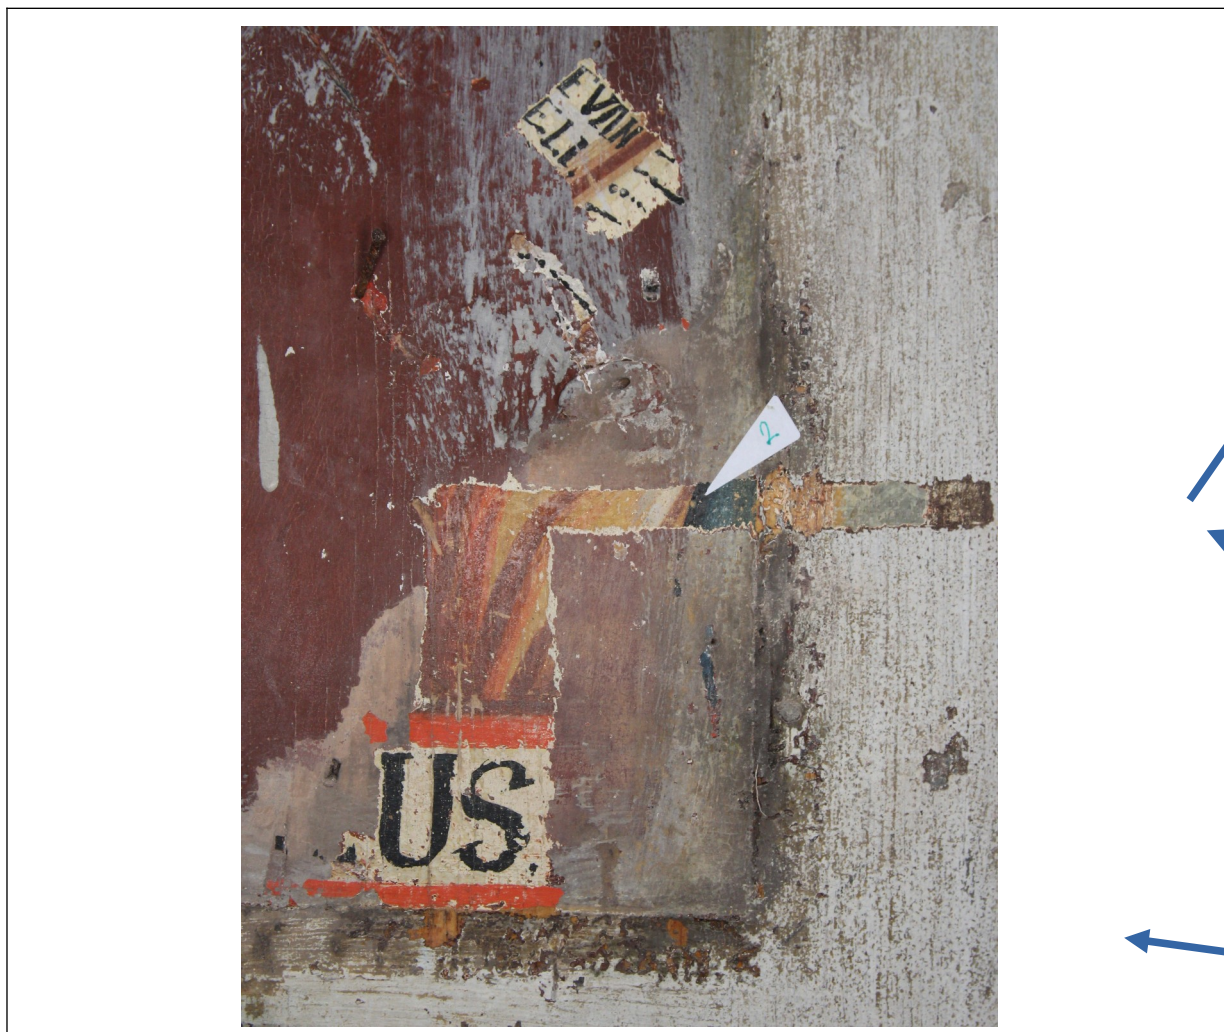
### Sonda 2, výplň:

| | 3 – současná úprava na bílém olejovém podkladu | |
| | 2 – hnědočervená na klišokřídovém podkladu | |
| | 1 – figurální malba apoštola s nápisovou cedulkou | |
| | 0 – dřevo | |

Situace v sondě 2, vnitřní partie orámované výplně: 0 – dřevo, 1 – malovaný apoštol s nápisovou páskou, 2 – klišokřídový subtilní šeps s červenohnědou polychromií, 3 – současná úprava na bílém podkladu.

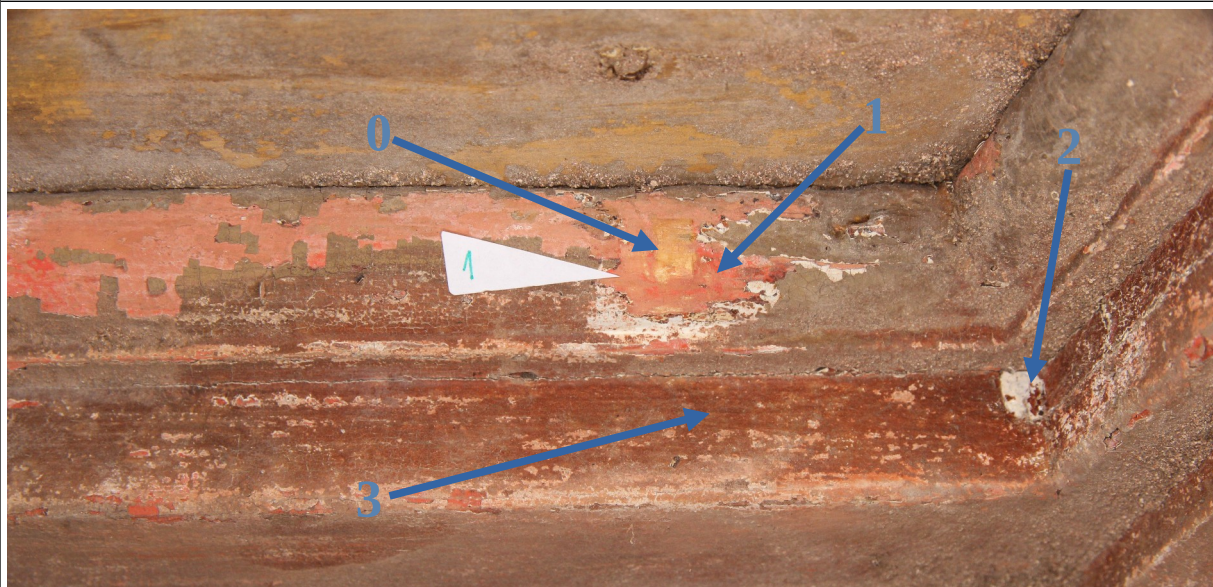
Situace v sondě 1, spodní římsa řečniště: 0 – dřevo, 1 – jasně červená úprava, 2 – klišokřídový šeps s hnědočervenou polychromií, 3 – klišokřídový šeps či bílý podklad se současnou úpravou.

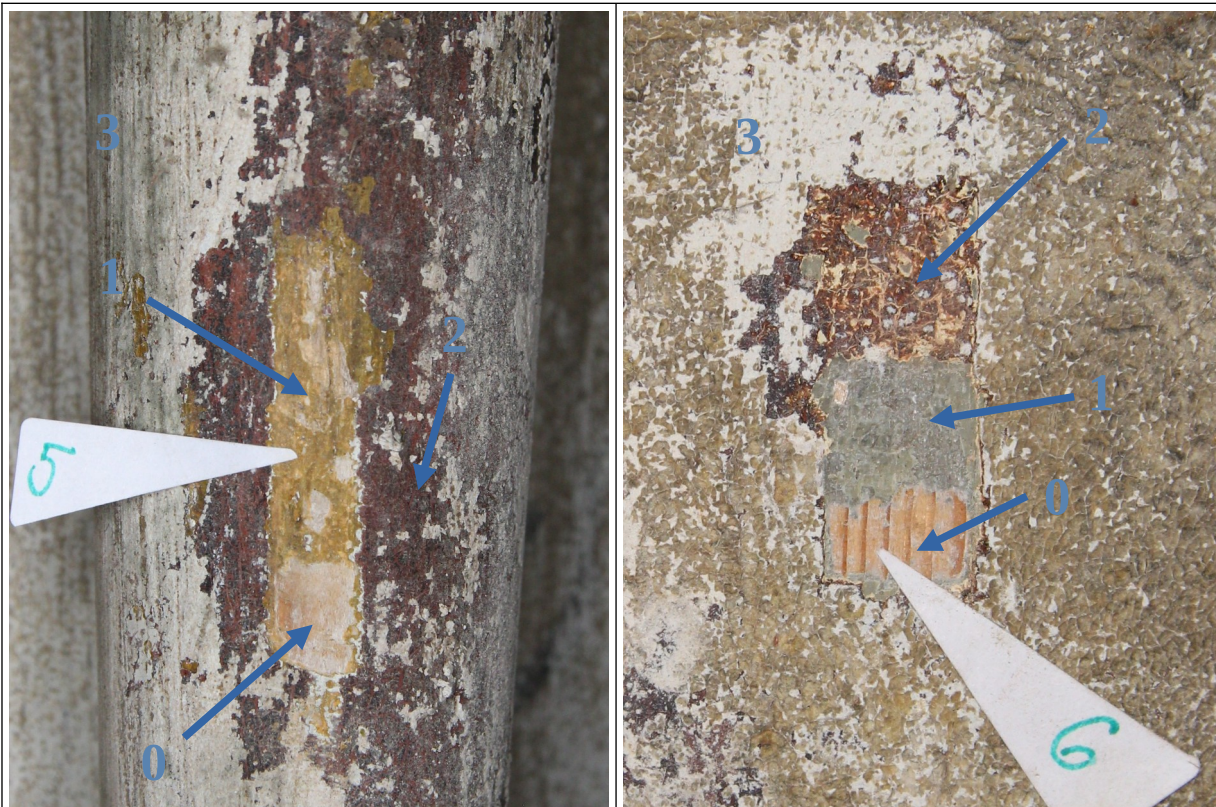
Situace v sondě 5, dřík sloupku: 0 – dřevo, 1 – zelenookrová polychromie s žílou?, 2 – klišokřídový šeps s hnědočervenou polychromií, 3 – současná úprava na bílém podkladu.
