**RESTAURÁTORSKÝ PRŮZKUM A NÁVRH NA RESTAUROVÁNÍ  
HLAVNÍHO OLTÁŘE KOSTELA SVATÉHO JANA KŘTITELE  
V HORNÍM ŽĐÁRU**

**2026**

| Předmět díla: | restaurátorský průzkum a návrh na restaurování hlavního oltáře |

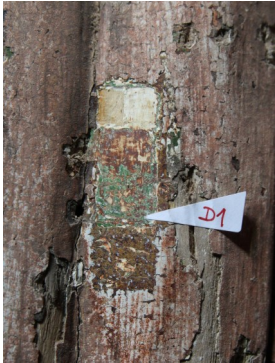
**Sonda D1, volutový akantový bok mensy:**

**Pouze v sondě D1 (akantový volutový pilastr mensy) byla zaznamenána na nejstarším stříbrném plátku se zelenou lazurou kromě růžové se zakaleným lakem také okrový a následně hnědý barevný odstín. Teprve poté následovala stávající polychromie.**

| | 6 – současná úprava na bílém podkladu | |
| | 5 – hnědá úprava | |
| | 4 – tmavý okr | |
| | 3 – klišokřídový šeps se světle růžovou a rozloženým lakem | |
| | 2 – stříbrný plátek na červeném polimentu na vysoký lesk se zelenou lazurou | |
| | 1 – klišokřídový podklad | |
| | 0 – dřevo | |

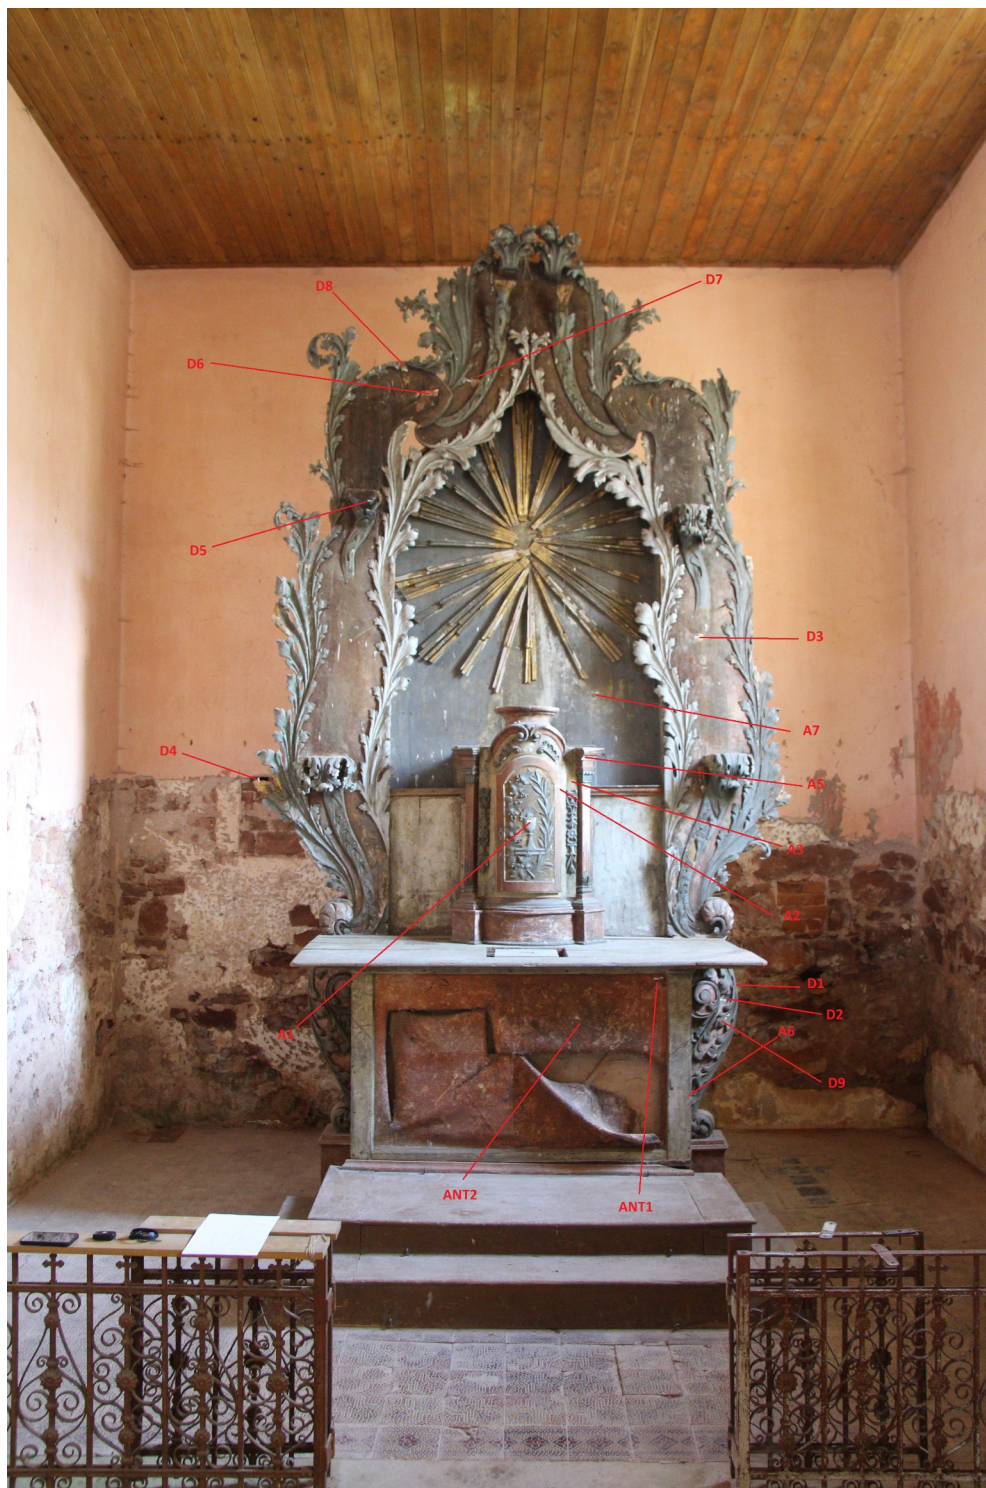
Místa odběrů sond.

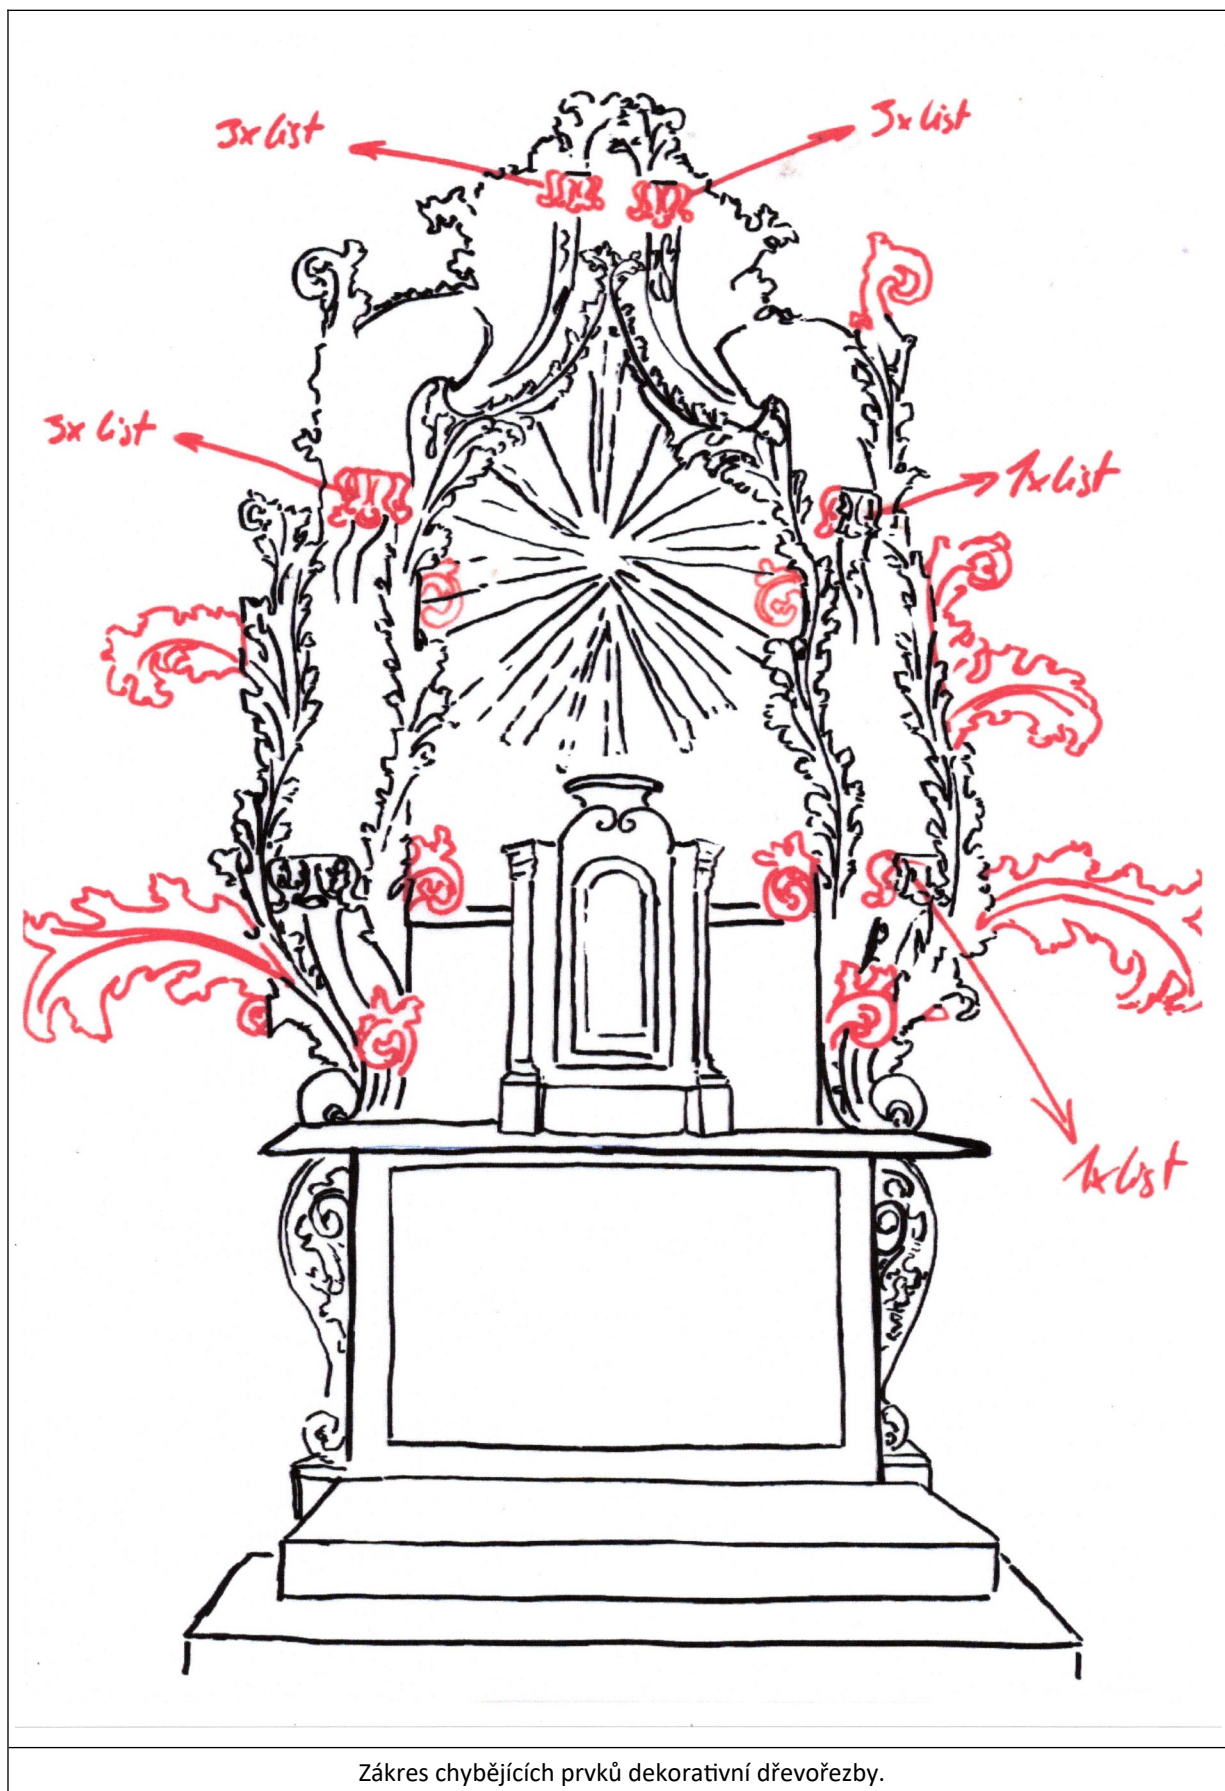
- značná část dekorativní dřevořezby chybí, úbytek je tragický (viz. zákres),
- figurální dřevořezba kompletně chybí, byla rozkradena,
- v defektech a mechanických poškozeních jsou patrné starší historické polychromie,

Zákres chybějících prvků dekorativní dřevorezby.

- analogická dořezba chybějících detailů (viz. kresba se zákresem chybějících úseků v příloze) s maximálním přihlédnutím k zapojení všech dochovaných fragmentů (lipový masiv, řezbářská dláta, lepidlo RAKOLL GXL4, BINDAN, alternativně lze využít kostní klíž),

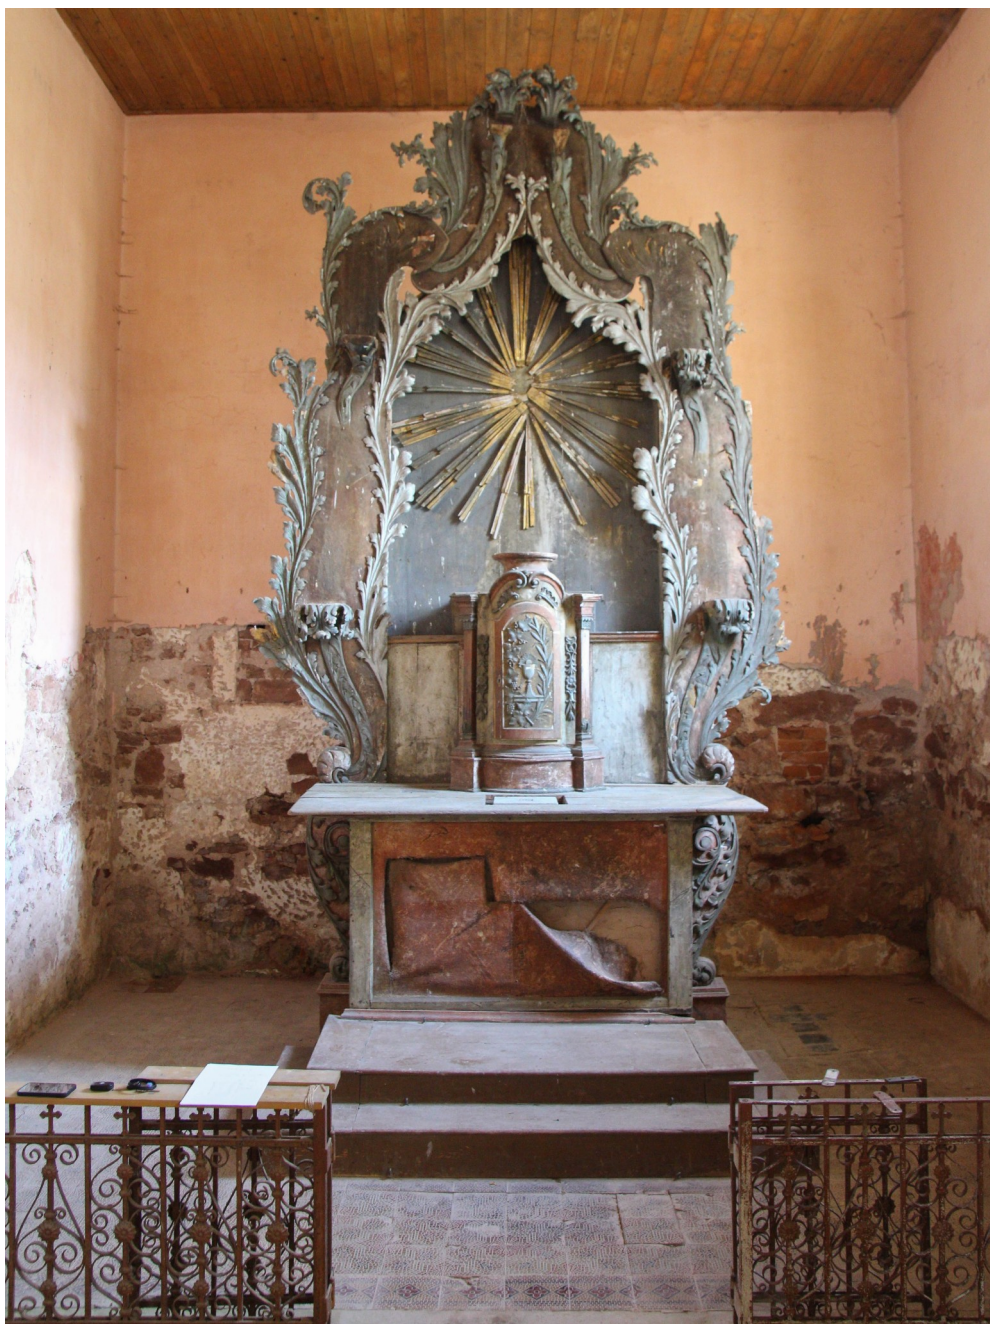
Současný stav památky je nežádoucí, v rozsáhlých úsecích povrchových úprav a dekorativní dřevořezby havarijní! **Nejzávažnějším problémem památky je masivní úbytek a nestabilita křehkých podkladů. V rozsáhlých plochách jsou polychromie nenávratně ztraceny. Ty, které jsou na památce přítomny jsou katastrofálně nestabilní, zkřehlé, s tendencí se samovolně bortit a spráskávat se. Stačí vyvinutí mírného tlaku a podklady se okamžitě bortí a sypou. Podklady se zvedají do nestabilním podélných ker. Výrazné množství atmosférických nečistot, pavučin, ptačího trusu a hnízd absorbuje nadměrné množství vzdušné vlhkosti. Tyto úseky jsou téměř bez povrchových úprav. Výrazné množství defektů, sekundárních zásahů a vandalského poškození v minulosti celkovou degradaci památky podtrhují. Sochařská výzdoba byla v minulosti kompletně rozkradena. Kdysi bohatě**

Současný havarijný stav hlavného oltára.

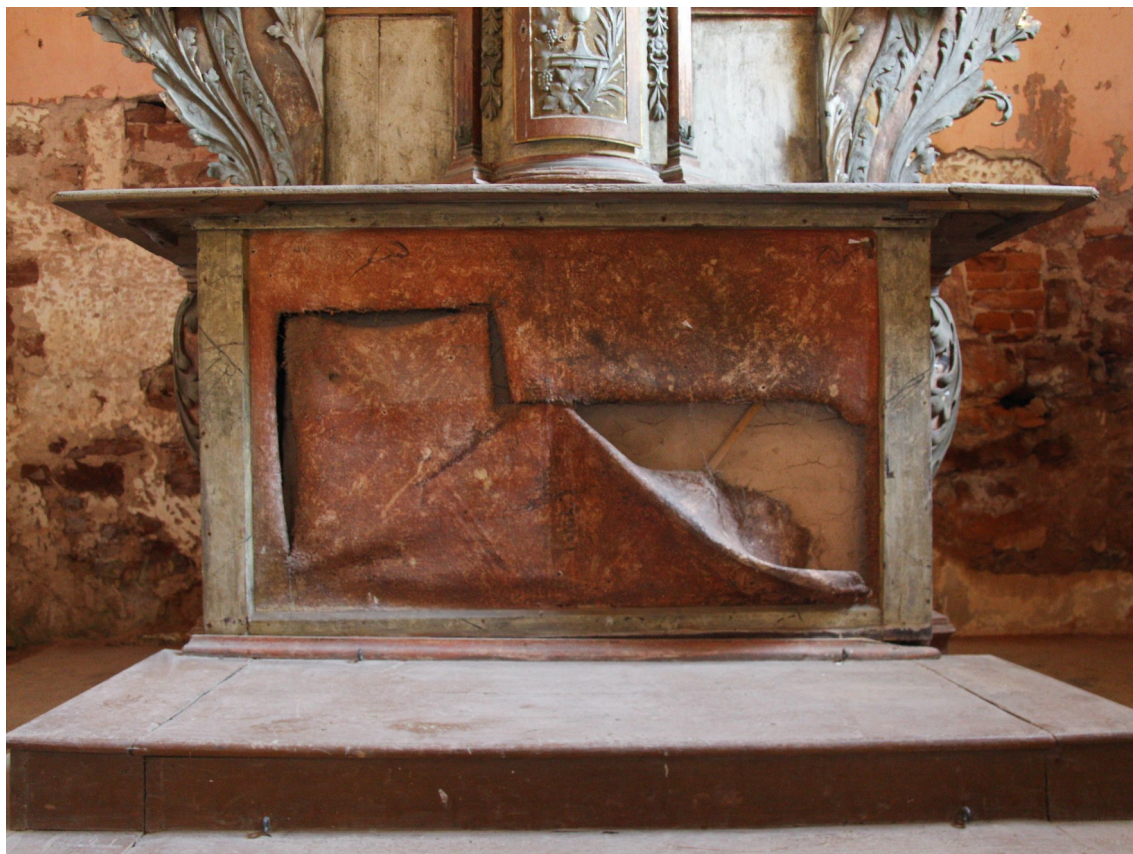
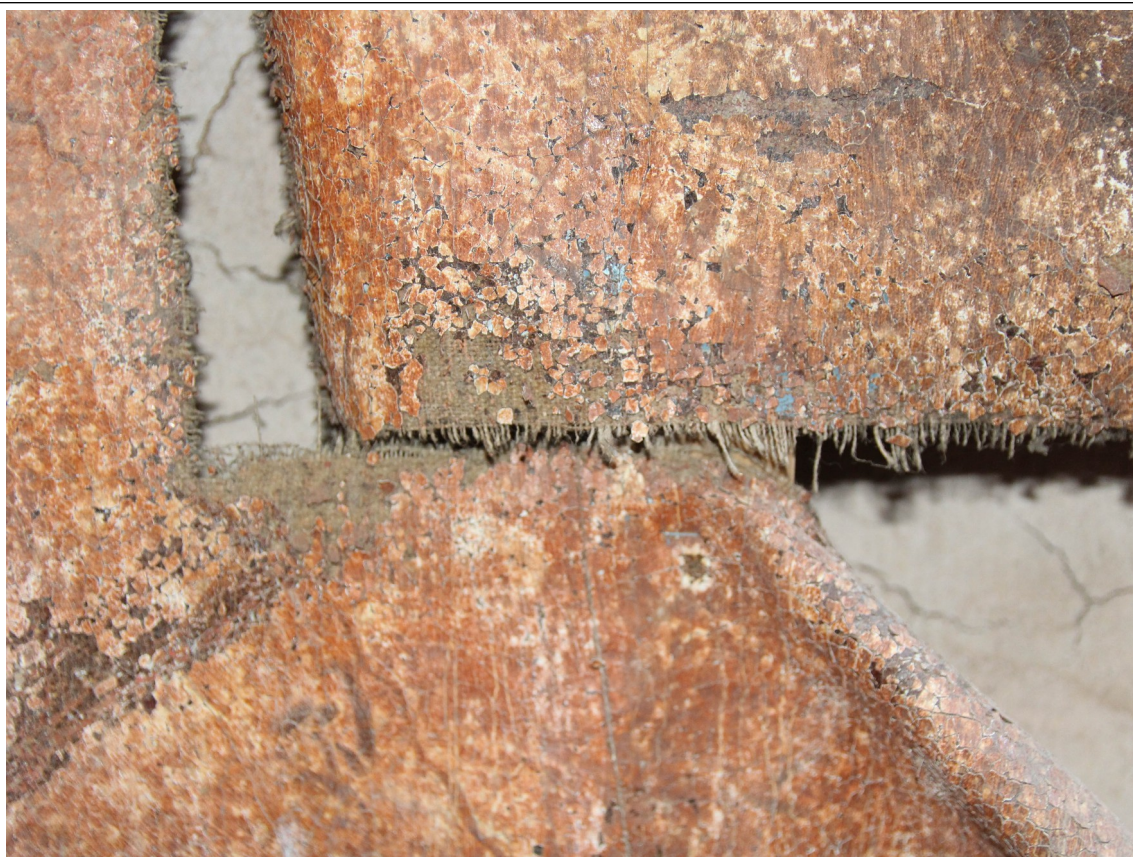
- některé technické spoje jsou částečně rozvolněné, rozklížené, některé již neplní ideálně svoji funkci, zřícení některých zásadních dílů památky však nehrozí,
- nosná konstrukce památky je ve stavu odpovídající svému stáří, bez známek výraznější nestability ohrožující památku, dřevokazný hmyz nebyl zjištěn,
- náhražkové materiály pokovení jsou zoxidované (metal, bronz na olej),
- jsou patrné defekty čítající vrypy, škrábance, okopané rohy, ulomené části oltářní architektury,
- lněná plátěná podložka s hrubou osnovou je v ploše vandalsky proříznuta, plátno se tak zbortilo samo do sebe,
- bolusový podklad s barevnými vrstvami je nestabilní, zkřehlý, s tendencí tvorby husté miskovité sítě krakelů, ty jsou naprosto nestabilní, samovolně se oddělují od plátěnné podložky a nenávratně mizí,
- napínací plátno je poddimenzované, prověšené, bez možnosti klínkování.

Snímky mensy s antependiem. Patrný zubožený havarijný stav plátna s olejomalbou. Oddělující se zkřehlé barevné vrstvy, vandalsky proříznuté plátno do několika směrů. Zborcené plátno samo do sebe!

- fotodokumentace (před, v průběhu a po restaurování),
- vyjmutí plátna z rámu antependia,
- fixace barevné vrstvy (stříhový papír, včelí vosk),
- odepnutí plátna s napínacího rámu,
- odstranění volných nečistot mírným podtlakem vzduchu,
- rozšířený restaurátorský průzkum zaměřený zejména na přesnou konkretizaci novodobých přemaléb a tmelů, výskytu případných plísní, celkového aktuálního stavu,
- očištění rubové strany plátna (mechanicky skalpelem),
- výroba nového napínacího rámu, eventuálně konzervace a truhlářská oprava stávající,
- celkové nažehlení na nové lněné plátno (voskopryskyřičná směs),
- sejmutí papírových přelepů a odstranění včelího vosku (lakový benzín, ředidlo S 6006 kombinované rektifikovaným terpentýnovým olejem),
- čištění povrchu (mýdlová pěna kombinovaná rektifikovaným terpentýnovým olejem),

- ztenčování laků (toluen + ethanol, popř. technický benzin, kombinované s rektifikovaným terpentýnovým olejem),
- sejmutí nevhodných retuší a přemaleb (konzultace s NPÚ),
- tmelení defektů (voskokřídový probarvený tmel, emulzní tmely),
- preventivní ochrana napínacího rámu proti dřevokaznému hmyzu (Lignofix I-Profi),
- napnutí plátna na nový napínací rám,
- podlakování malby slabým damarovým lakem,
- podložení tmelů akvarelovou retuší (Umtón Děčín),
- barevné retuše olejovými, pryskyřičnými barvami, popř. akrylovými barvami (Umtón Děčín, Schmincke Horadam, Golden),
- závěrečné lakování (vosko-damarový lak),
- vyhotovení závěrečné restaurátorské zprávy dle Vyhlášky 66/1988 Sb. zákona o státní památkové péči a dle metodického listu Struktura a náležitosti restaurátorských zpráv (1 pare vlastník, 1 pare NPÚ, barevné fotografie o rozměrech min. 13 x 18 cm na fotopapír).

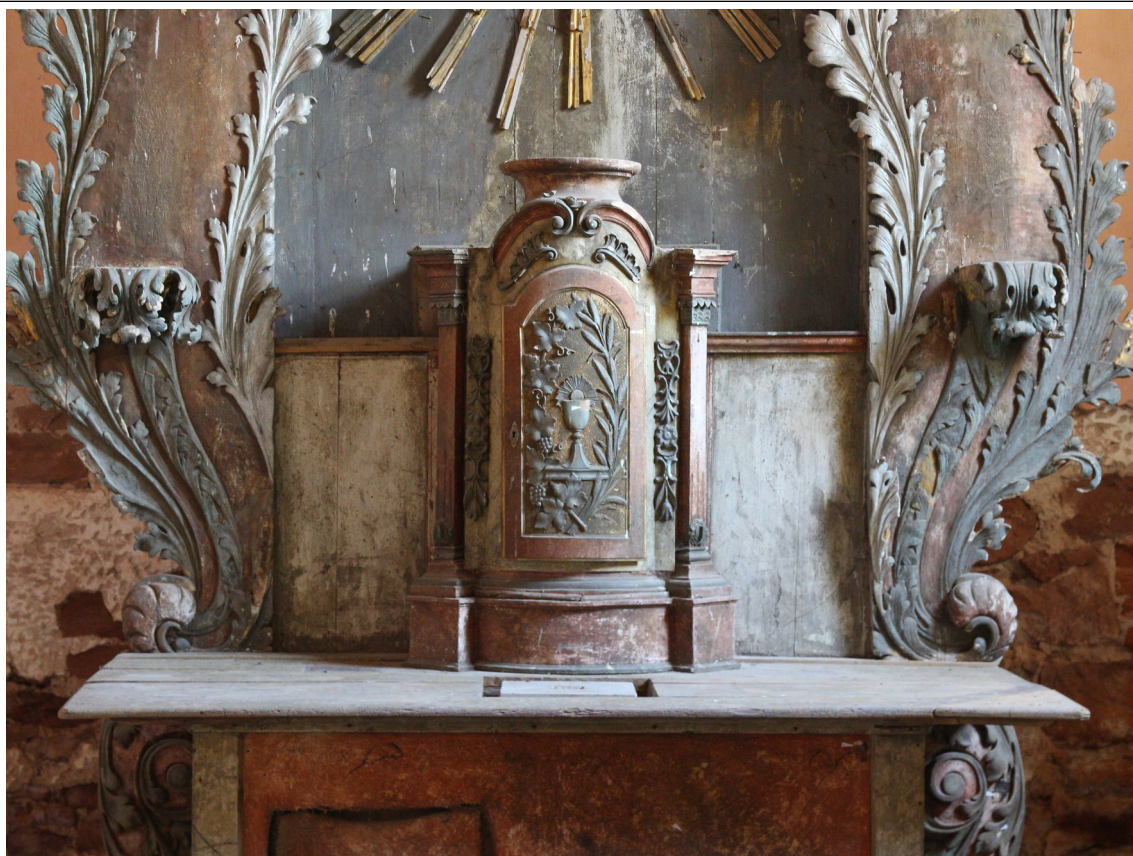
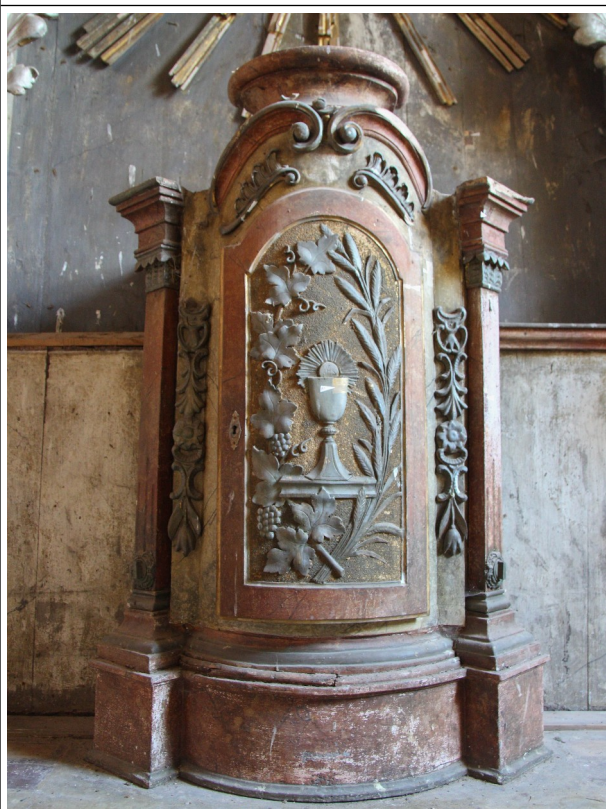
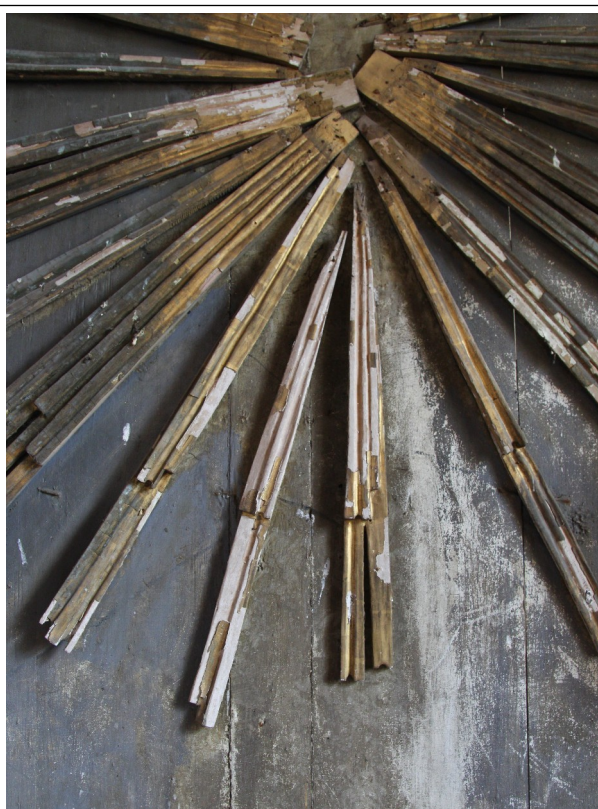
Na této straně část oltáře se svatostánkem a svatozáří centra retabula. Zcela zkřehlé klihokřídové podklady, oddělující se od podložky a samovolně se bortící. Současné polychromie se sprašují, jsou silně zaneseny atmosférickými nečistotami. Náhražkové materiály v metalu a bronzu kompletně zoxidované.

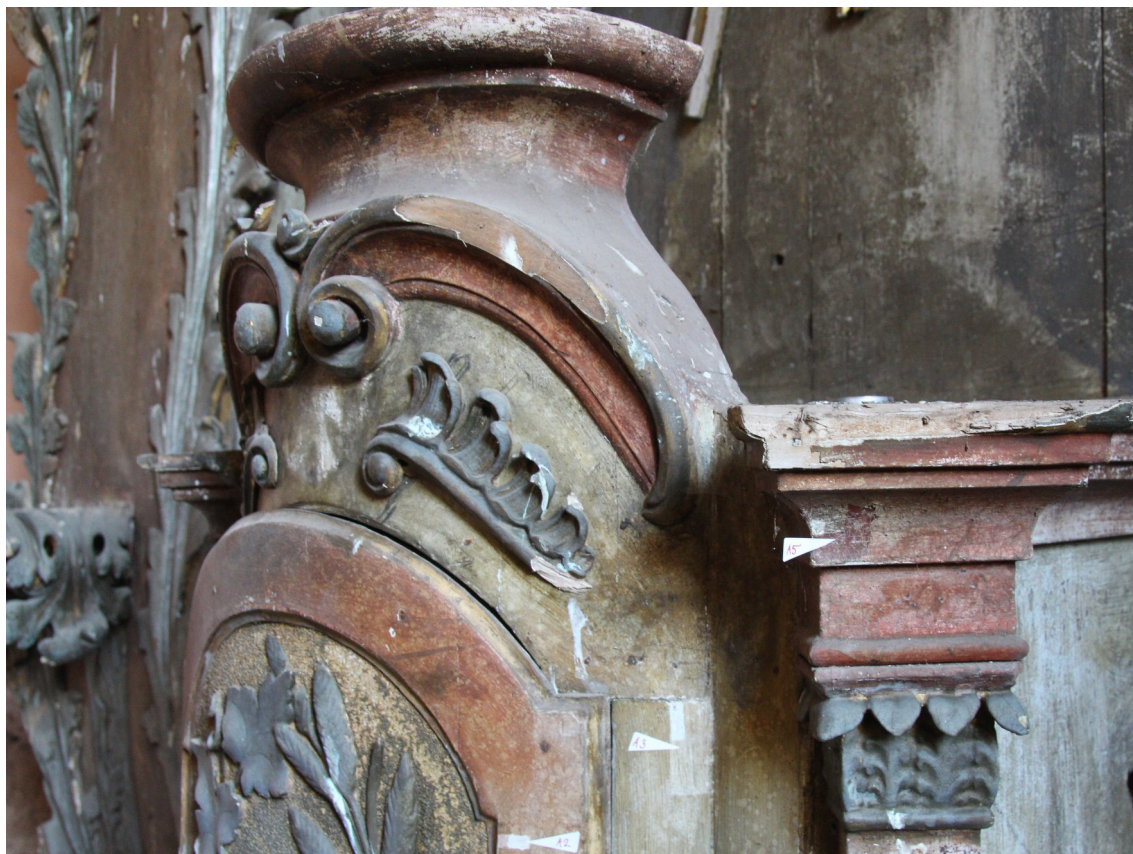
- druhotně instalovaný tabernákl byl využit z jiného prostoru, o čemž svědčí starší přemalovaná úprava,
- vnitřní prostor svatostánku je čalouněný bílou textilií, toto čalounění je na dvířkách potřhané, celkově znečištěné přinejmenším prachem,

Nahoře: detail svatostánku. Množství atmosférických nečistot, sprašující se nejmladší povrchová úprava, ptačí trus, ulámané detaily v architektuře i dekorativní dřevořezbě.

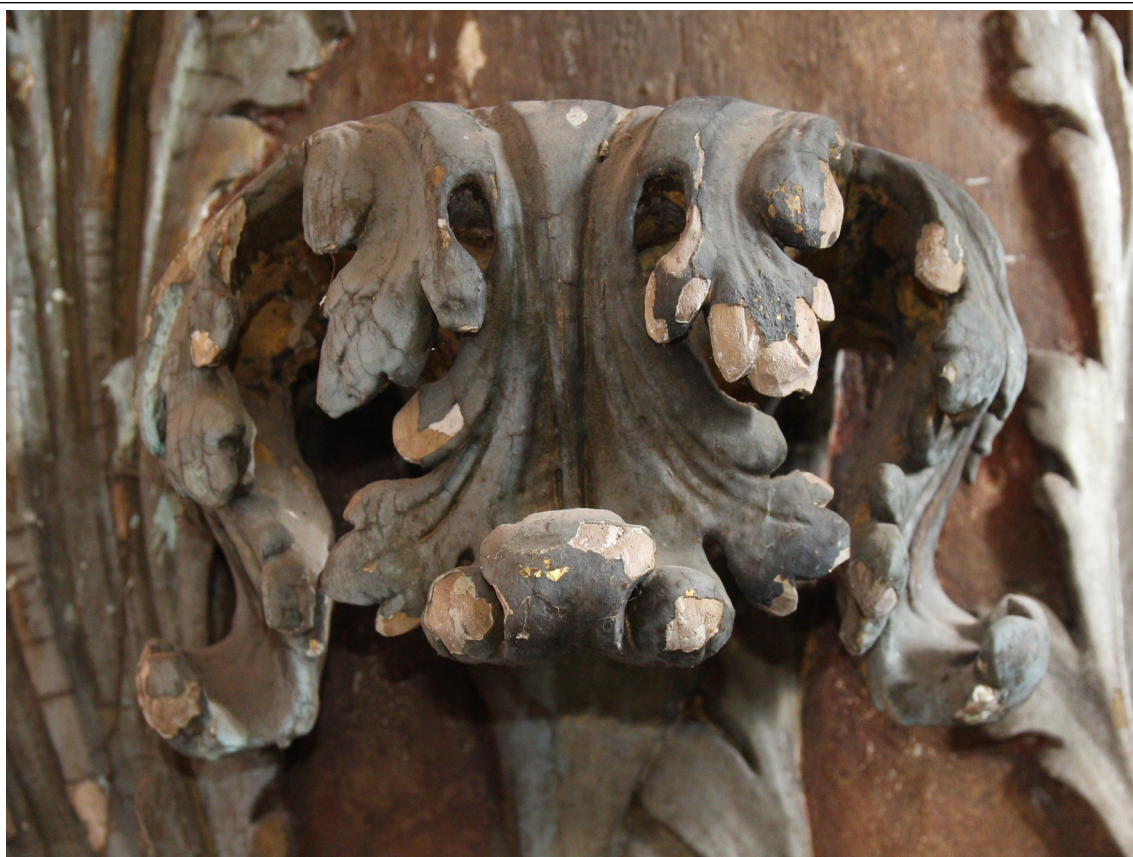
Dole: detail akantové konzolky pro figurální dřevořezbu. Patrné chybějící úseky křídlových podkladů a polychromií.

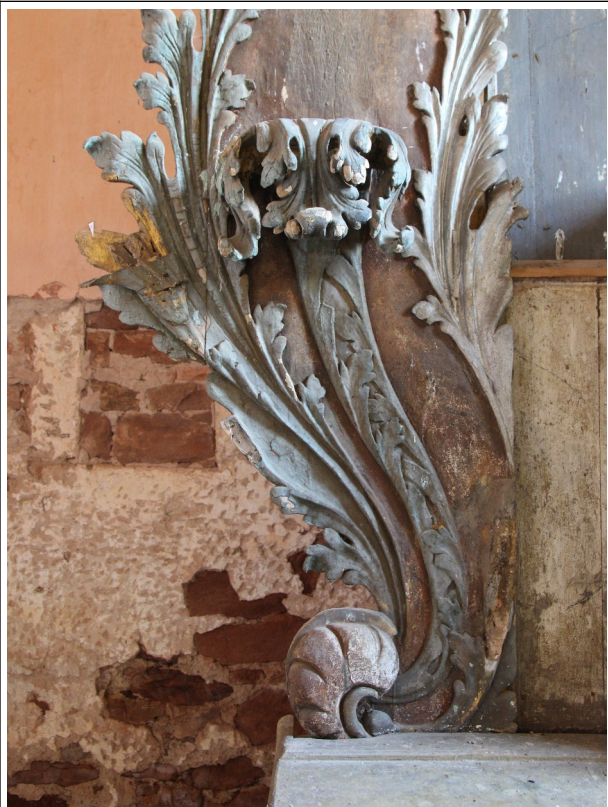
Vlevo nahoře: Spodní část akantové dřevořezby retabula.

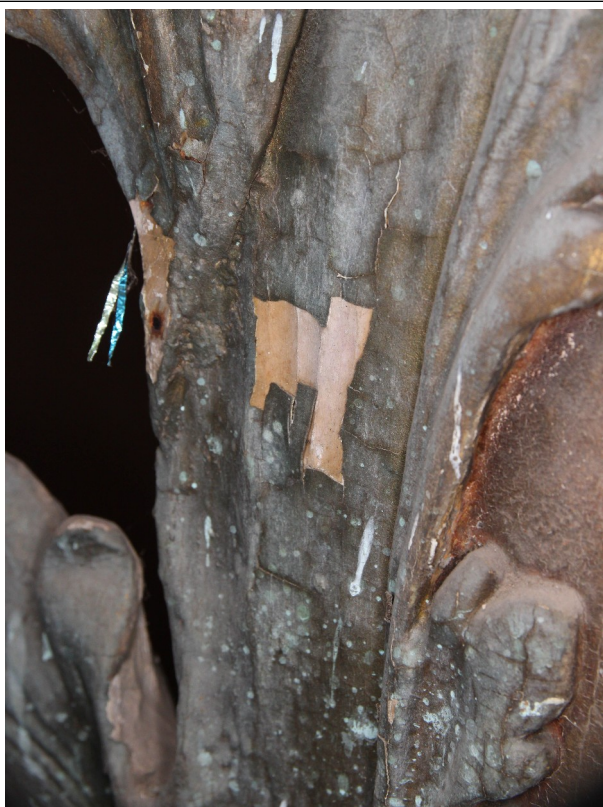
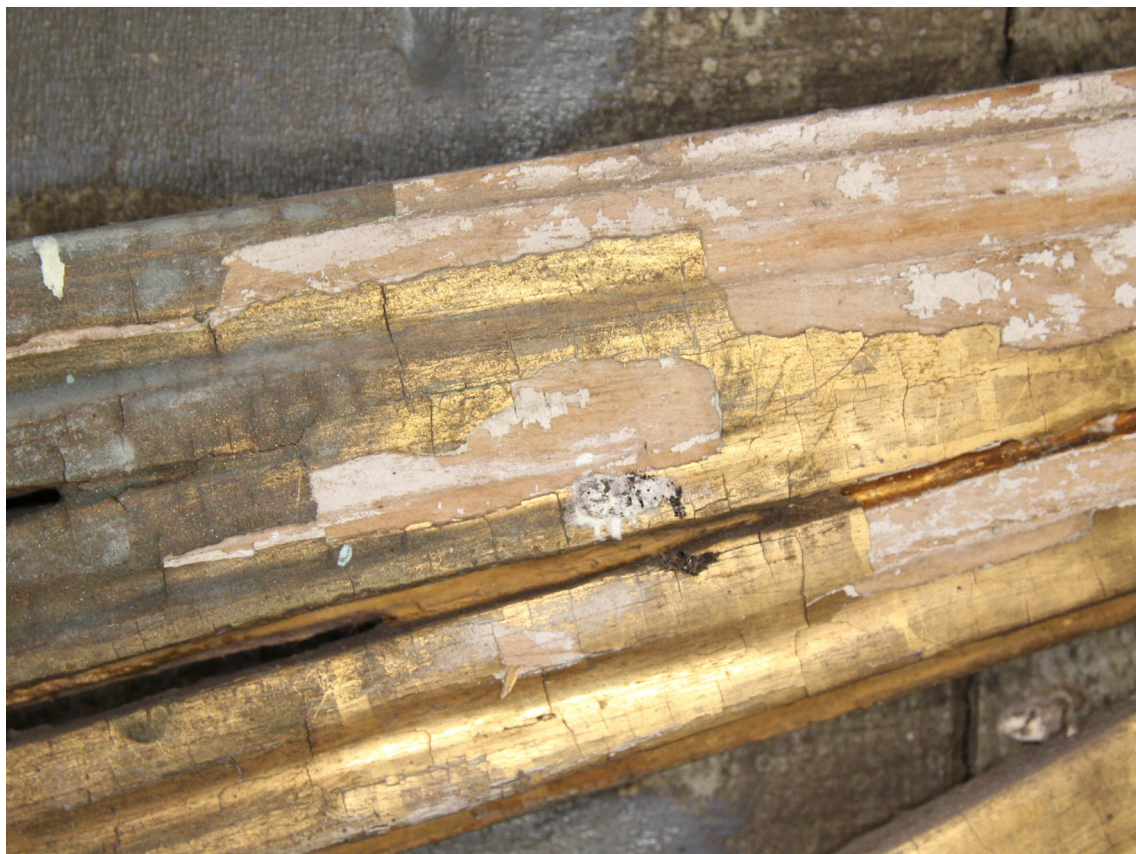
Vpravo a dole: havarijní stav klihokřídových podkladů, které jsou nestabilní, zkřehlé, samovolně se oddělující od dřevní podložky. Náhražkové materiály v metalu a bronzu kompletně zoxidované, všudypřítomný ptačí trus, nejstarší zlatý plátek částečně smytý neodbornou údržbou v minulosti.

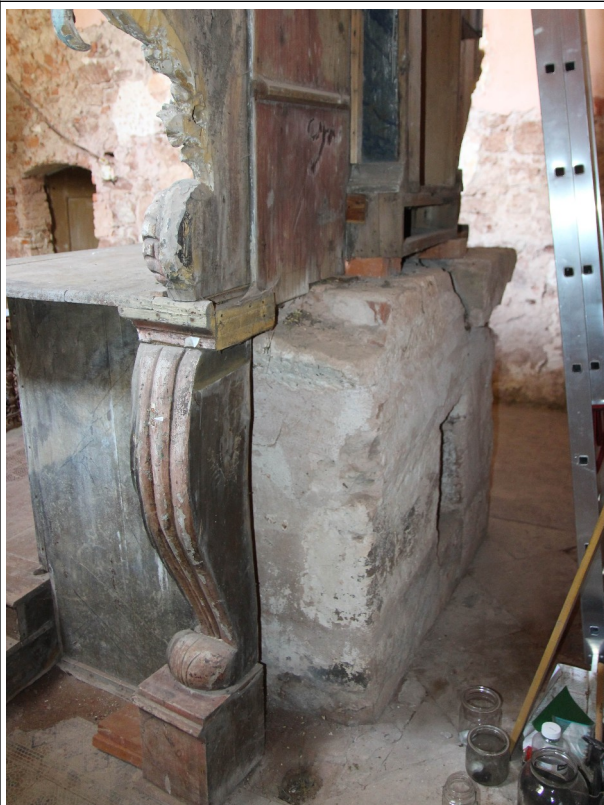
Vlevo nahoře: zadní strana oltáře. Středověká zděná mensa je obložena dřevěnou mensou z roku 1707. Na mense stojí akantový rozvilinový oltář.

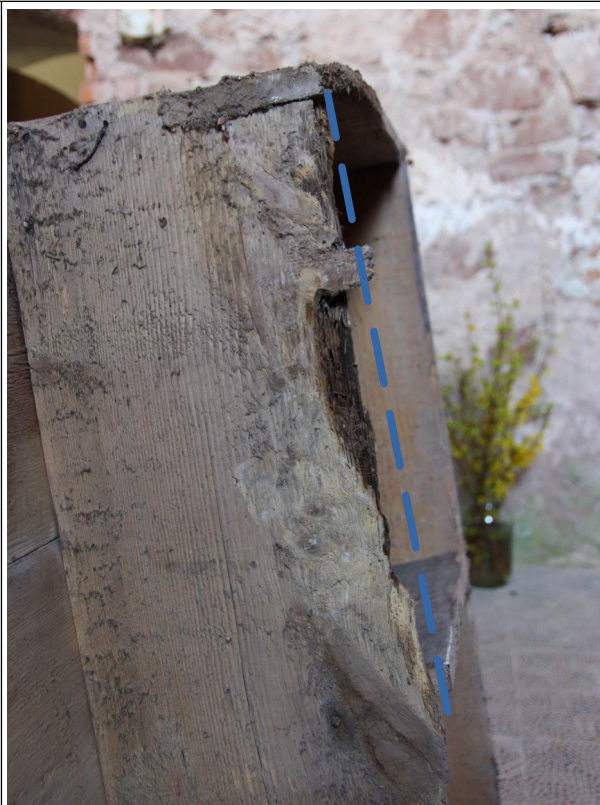
- spodní část nosné konstrukce je místy uhnílá, spojovací prvky z obecných kovů jsou zkřehlé, kompletně zkorodované,
- památka stojí na hliněné podlaze a kamenech, dotace zemní vlhkostí je tak dosti značná, což je vidět na přízemních partiích, kde se vyskytuje hniloba,

Nahoře vpravo: spodní stupeň schodiště. Přerušovanou čarou vyznačen úbytek dřevního materiálu stráveného hnilobou.

- truhlářská revize a konzervace nosné konstrukce oltáře, mensy a schodových stupňů (smrkový, borovicový masiv, lepidlo RAKOLL GXL4, BINDAN),
- revize podlahy pod oltářní architekturou a schodovými stupni, doplnění dlažby okolo mensy (ideálně částečné odebrání zeminy, vysypání štěrkem frakce 16/32 mm a uložení památky na provětrávaný podklad na dubové klínky),

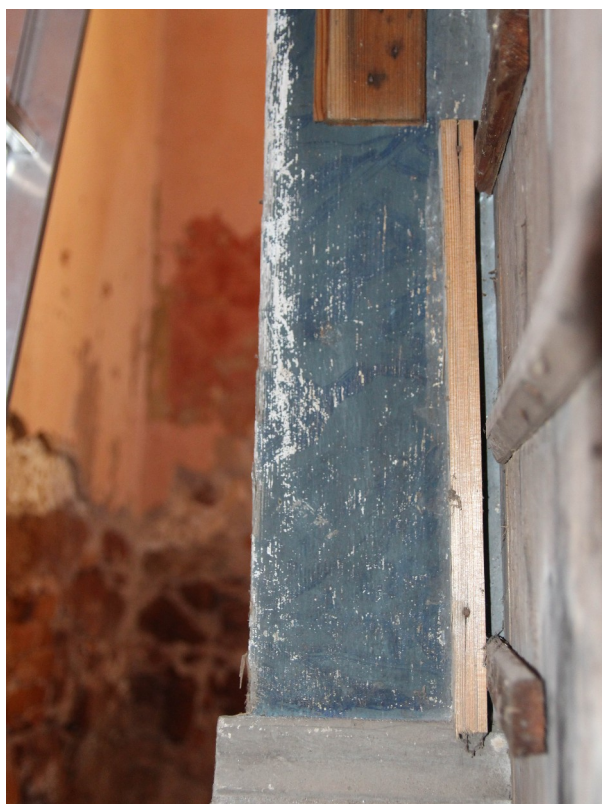
- svatostánek je bezpochyby pozdější prací, pravděpodobně ze třetí třetiny 19. století či přelomu 19. a 20. století,
- **ze zadní nepohledové strany je nejstarší polychromií** svatostánku na subtilním klišokřídovém podkladu jednoduše malovaný mramor středně modré barevnosti,

Dole: Bok svatostánku za oltářem. Nejstarší polychromie sekundárně doplněného tabernáklu.

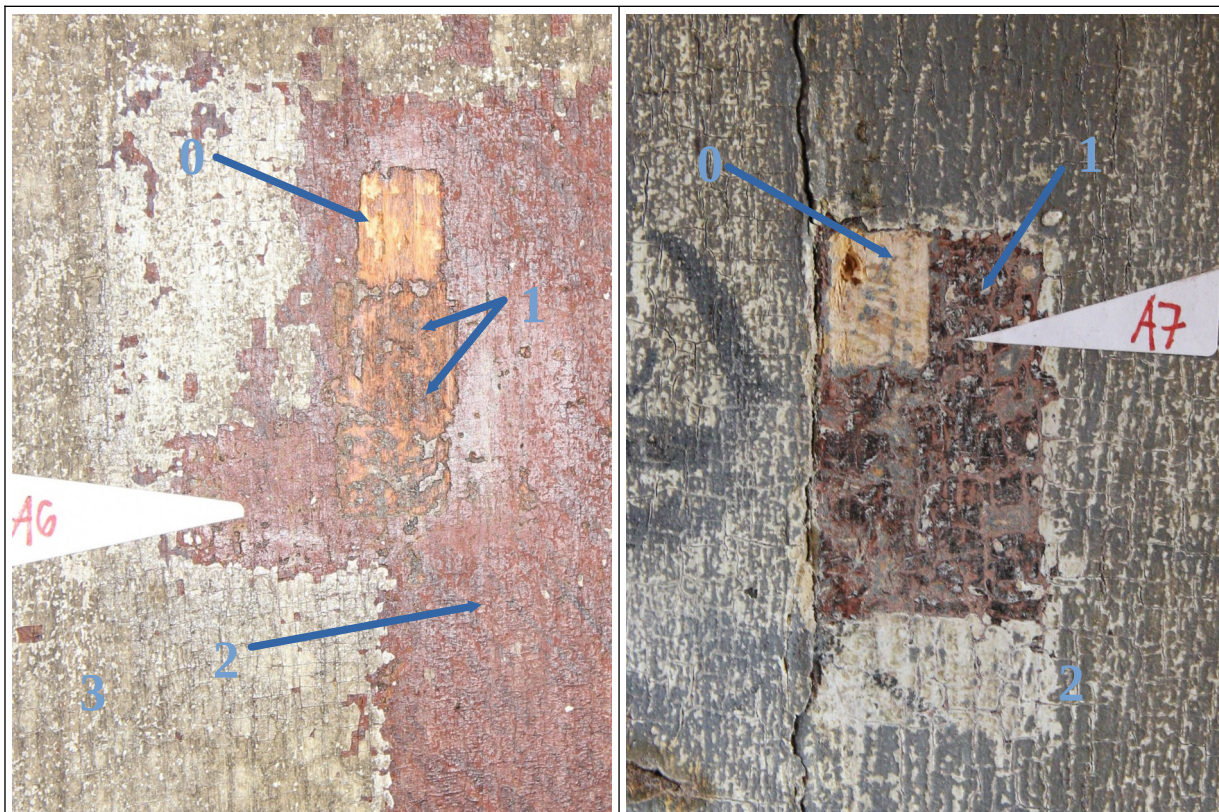
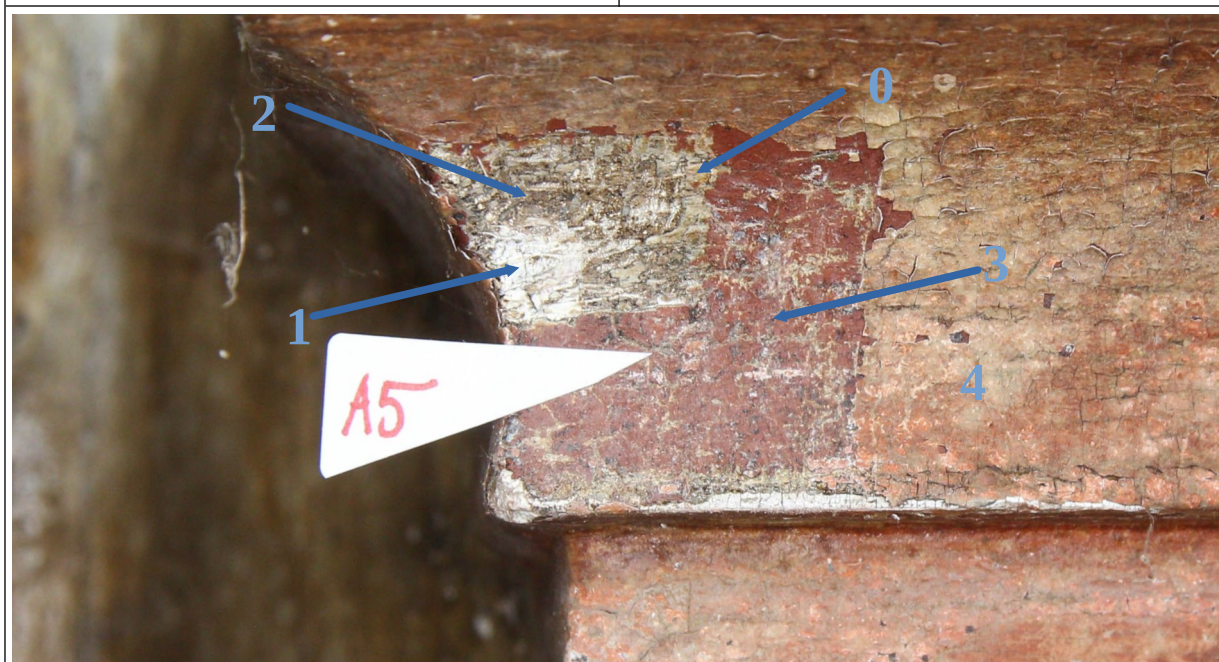
Situace v sondě A6, pravý bok mensy: 0 – dřevo, 1 – hněd?, žlut?, 2 – starorůžová polychromie s mramorovou lazurou, 3 – současná úprava na bílém olejovém podkladu.

Situace v sondě A7, nika retabula: 0 – dřevo, 1 – starorůžová polychromie s mramorovou lazurou, 2 – současná úprava na bílém olejovém podkladu.

Situace v sondě A5, korunní římsa svatostánku: 0 – dřevo, 1 – klišokřídový podklad, 2 – olivová zeleň, 3 – starorůžová polychromie s mramorovou lazurou, 4 – současný světle růžový mramor na bílém podkladu.

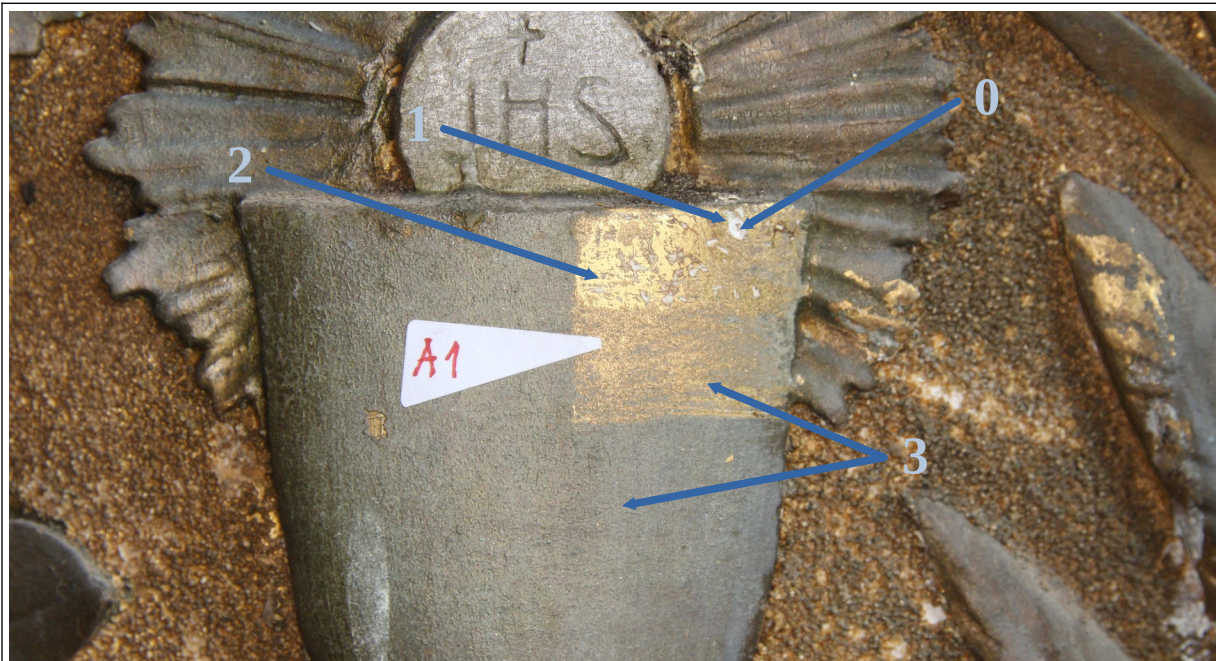
Situace v sondě A1, dvířka svatostánku, reliéf: 0 – dřevo, 1 – klišokřídový podklad, 2 – zlatý plátek na červeném polimentu na lesk, 3 – současný bronz na olej částečně ztenčený a neztenčený.

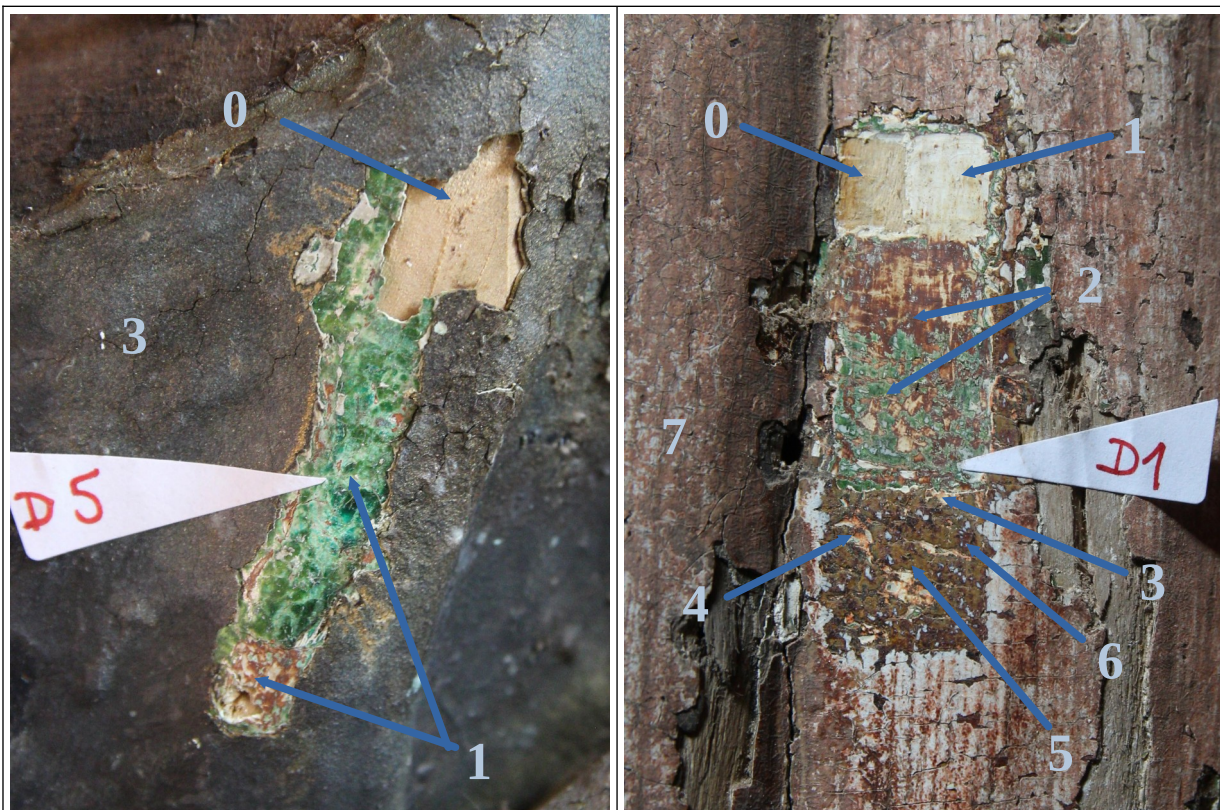
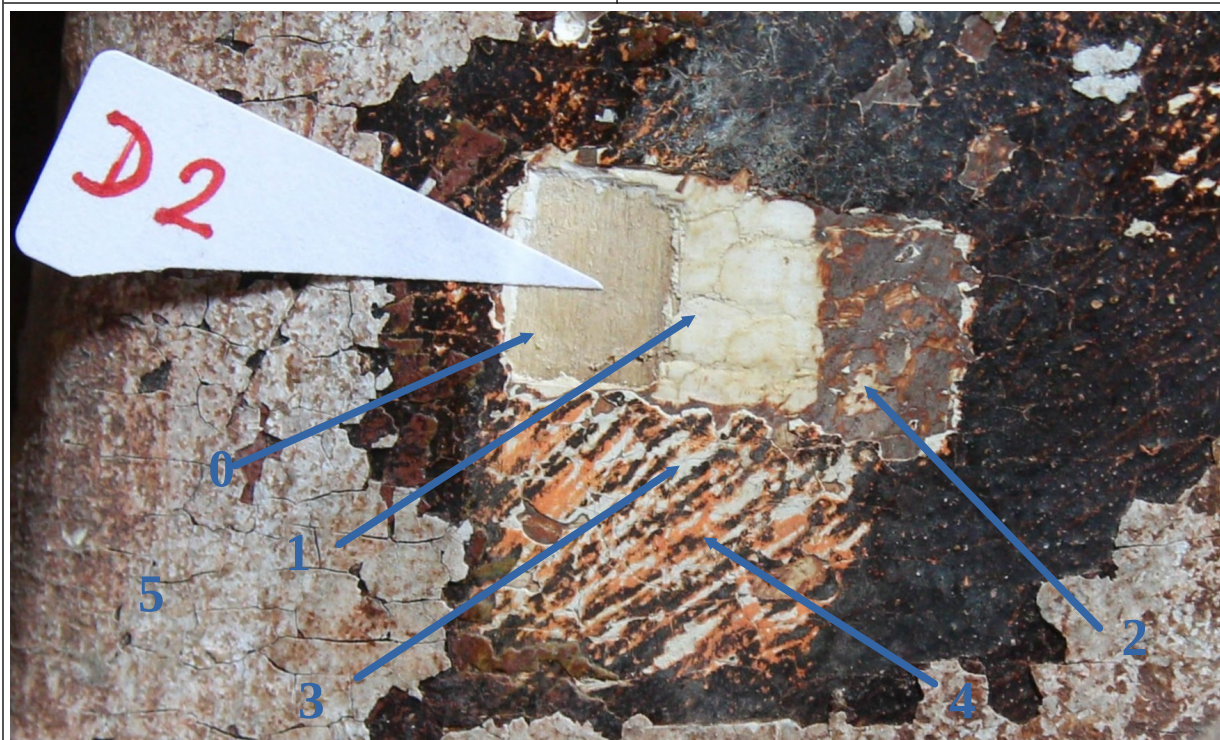
Situace v sondě D5, horní akantová konzolka retabula: 0 – dřevo, 1 – klihokřídový podklad, 2 – stříbrný plátek na červeném polimentu na lesk se zelenou lazurou, 3 – nesourodé souvrství sekundárních polychromií.

Situace v sondě D1, akantový volutový postament oltářního retabula: 0 – dřevo, 1 – klihokřídový podklad, 2 – stříbrný plátek na červený poliment na lesk se zelenou lazurou, 3 – klihokřídový šeps?, bílý olejový podklad?, 4 – světle růžová polychromie s rozloženou konzervační vrstvou, 5 – tmavý okr, 6 – hněd, 7 – současná úprava na bílém podkladu.

Situace v sondě D2, akantový volutový postament oltářního retabula: 0 – dřevo, 1 – klihokřídový podklad, 2 – stříbrný plátek na červený poliment na lesk se zelenou lazurou, 3 – klihokřídový šeps?, bílý olejový podklad?, 4 – světle růžová polychromie s rozloženou konzervační vrstvou, 5 – současná úprava na bílém podkladu.

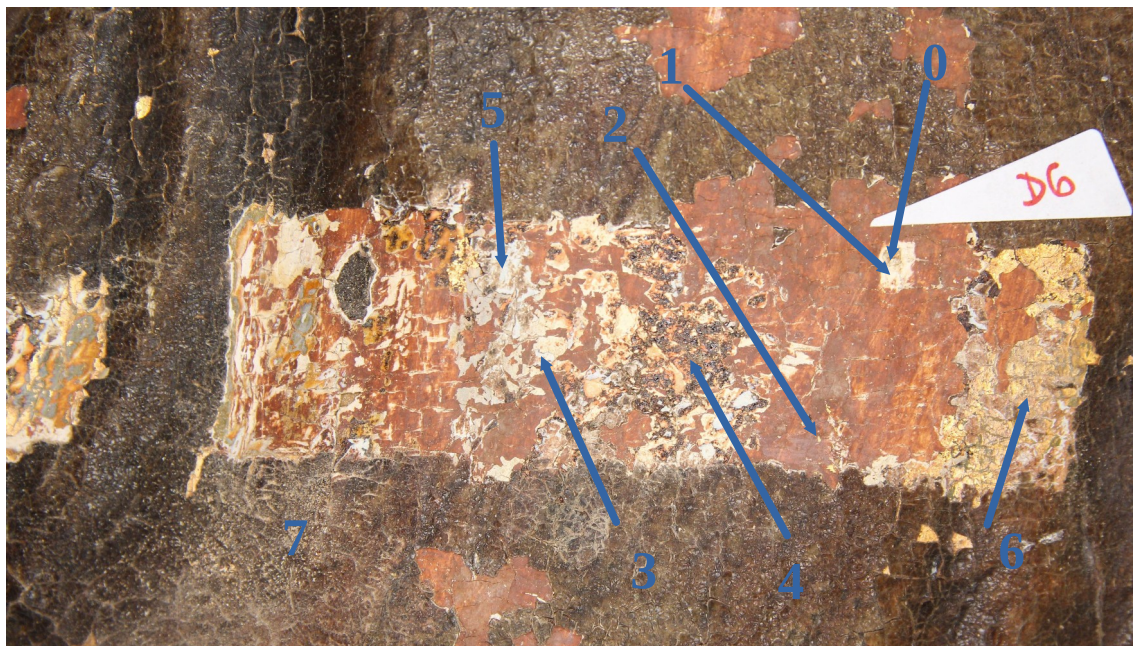
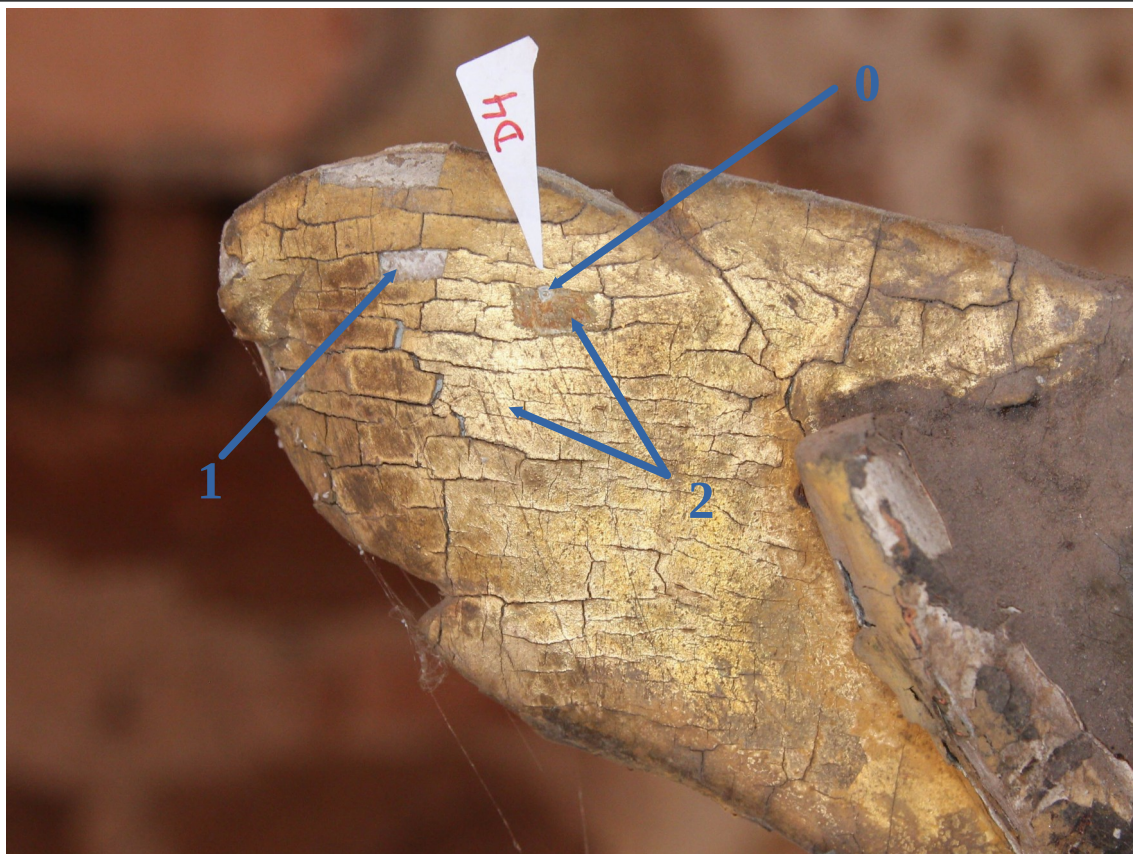
Situace v sondě D6, horní část oltářního retabula: 0 – dřevo, 1 – klišokřídový podklad, 2 – červený poliment se zlatým plátkem, 3 – klišokřídový podklad, 4 – růžová polychromie se zoxidovanou konzervační vrstvou, 5 – lomená bílá, 6 – zlatý plátek na mat na olej?, 7 – současná barevnost.

Situace na nejstarší polychromii v sondě D4, akant rozvilinové dřevořezby retabula: 0 – dřevo, 1 – klišokřídový podklad, 2 – zlatý plátek na žlutý poliment na mat?.
