**RESTAURÁTORSKÝ PRŮZKUM A NÁVRH NA RESTAUROVÁNÍ  
HLAVNÍHO OLTÁŘE KOSTELA SVATÉHO JANA KŘTITELE  
V HORNÍM ŽĐÁRU**

**2026**

| Předmět díla: | restaurátorský průzkum a návrh na restaurování hlavního oltáře |

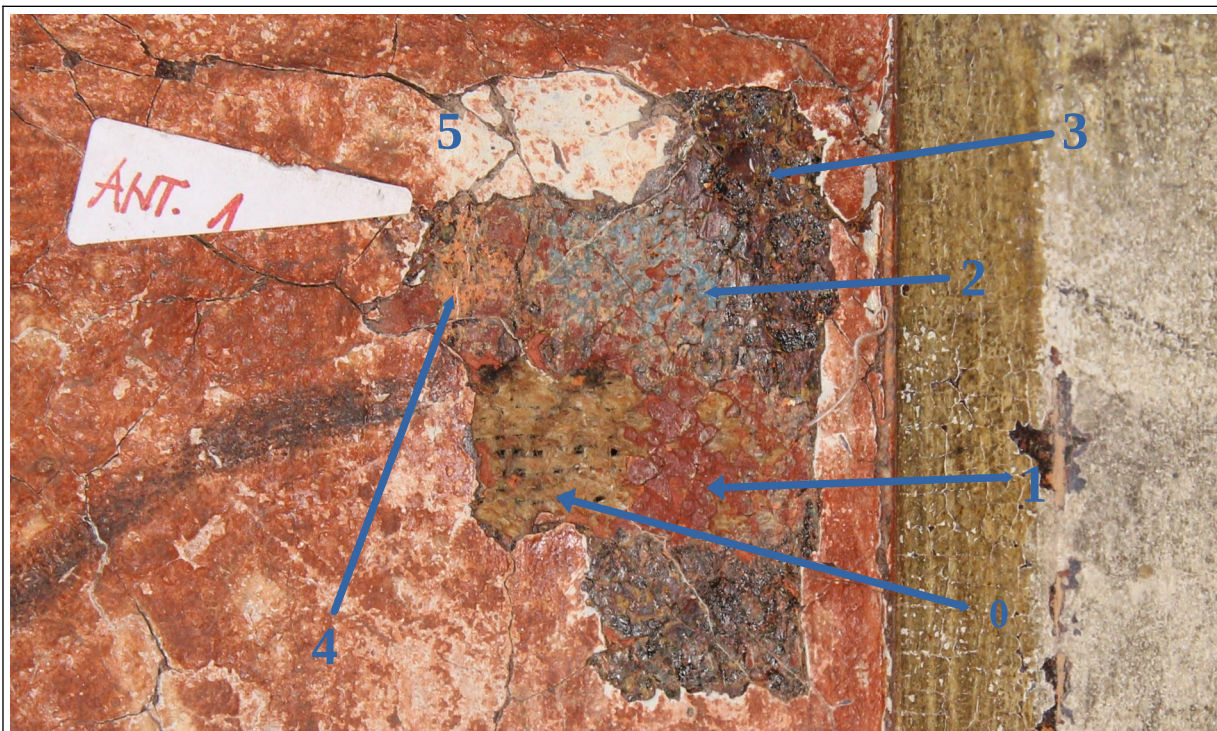
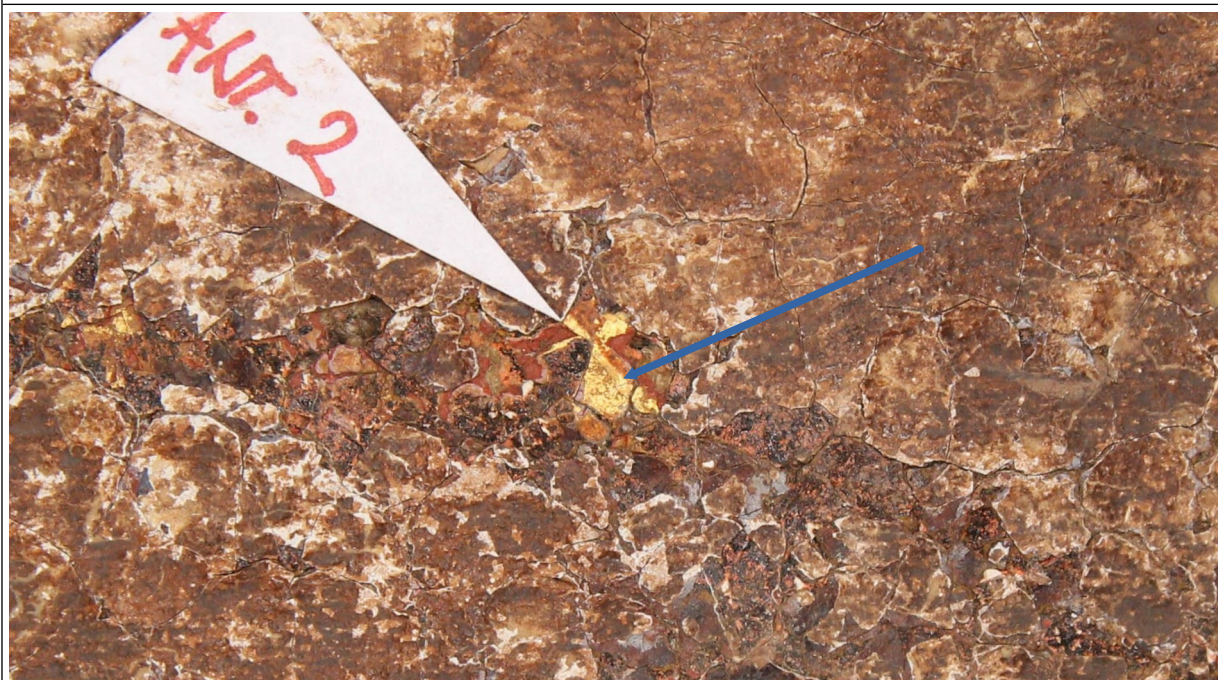
Situace v sondě ANT. 1, antependium: 0 – plátěná podložka, 1 – bolusový podklad, 2 – modrá vrstva, 3 – oranžová vrstva, 4 – souvrství hnědých úprav, 5 – současná barevná vrstva na bílé olejové krustě.  
 Situace v sondě ANT. 2, antependium: zaznamenaný fragment zlatého plátku v nejstarší? vrstvě.
