**RESTAURÁTORSKÝ PRŮZKUM A NÁVRH NA RESTAUROVÁNÍ  
HLAVNÍHO OLTÁŘE KOSTELA SVATÉHO JANA KŘTITELE  
V HORNÍM ŽĐÁRU**

**2026**

| Předmět díla: | restaurátorský průzkum a návrh na restaurování hlavního oltáře |

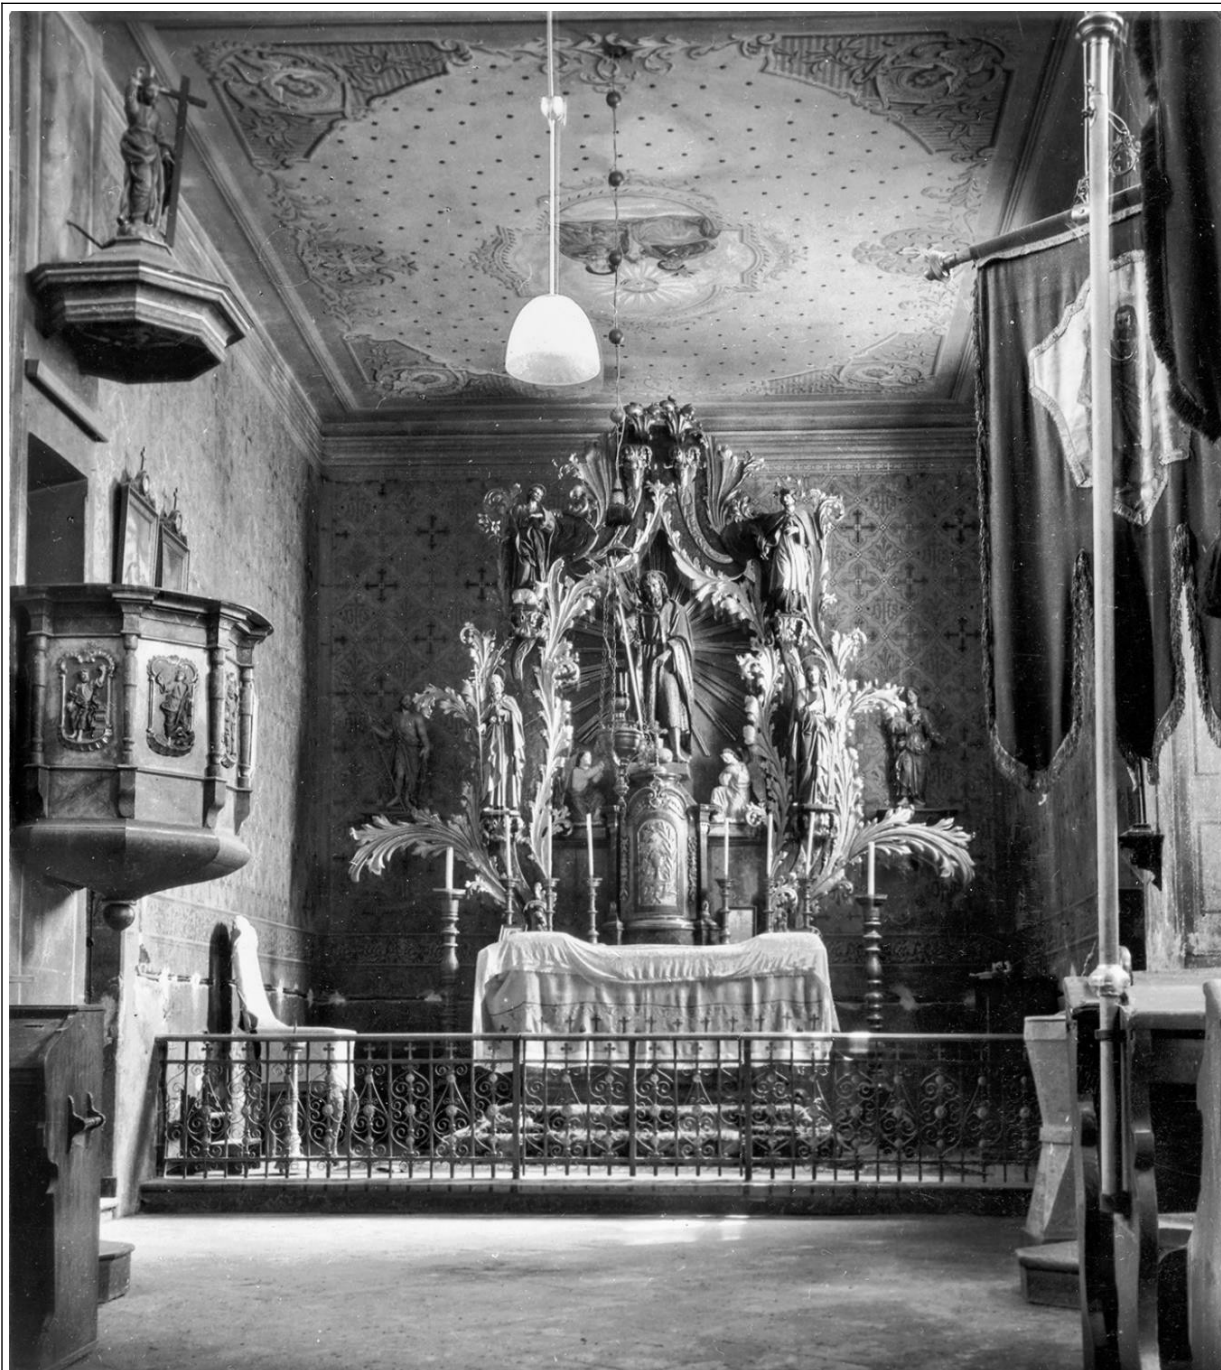
- značná část dekorativní dřevořezby chybí, úbytek je tragický (viz. zákres),
- figurální dřevořezba kompletně chybí, byla rozkradena,
- v defektech a mechanických poškozeních jsou patrné starší historické polychromie,

Zákres chybějících prvků dekorativní dřevorezby.
